**Gestión comunitaria
para la restauración ecológica
de fuentes hídricas de la microcuenca
Leonera y Saza en los municipios
de Mongua y Gámeza,
Boyacá.**

SWISSAID

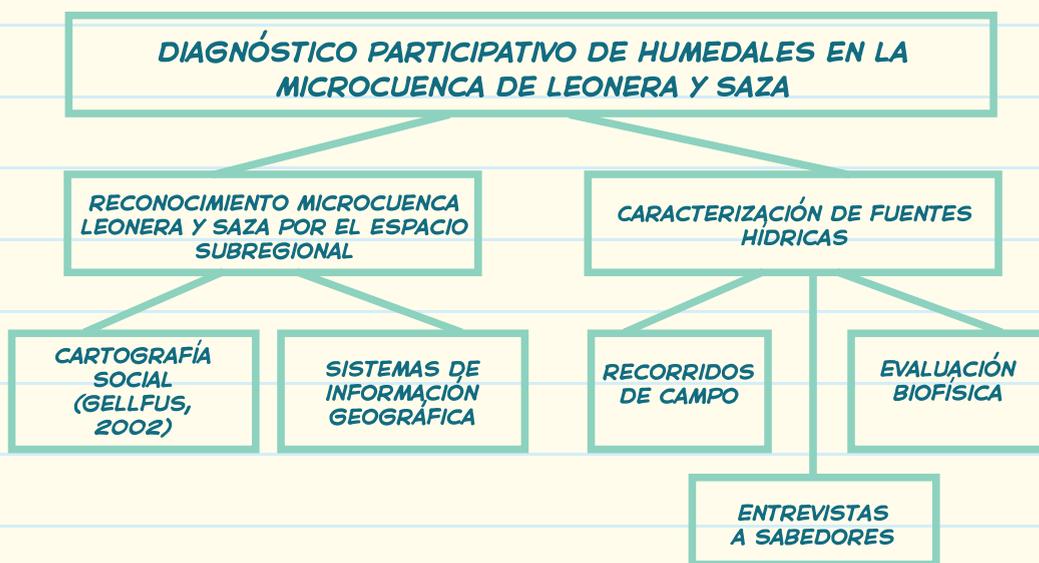
Gráfica 1 Procedimiento metodológico para la caracterización de fuentes hechos en los planes de trabajo del proyecto Montañas Vivas con los comités ambientales.

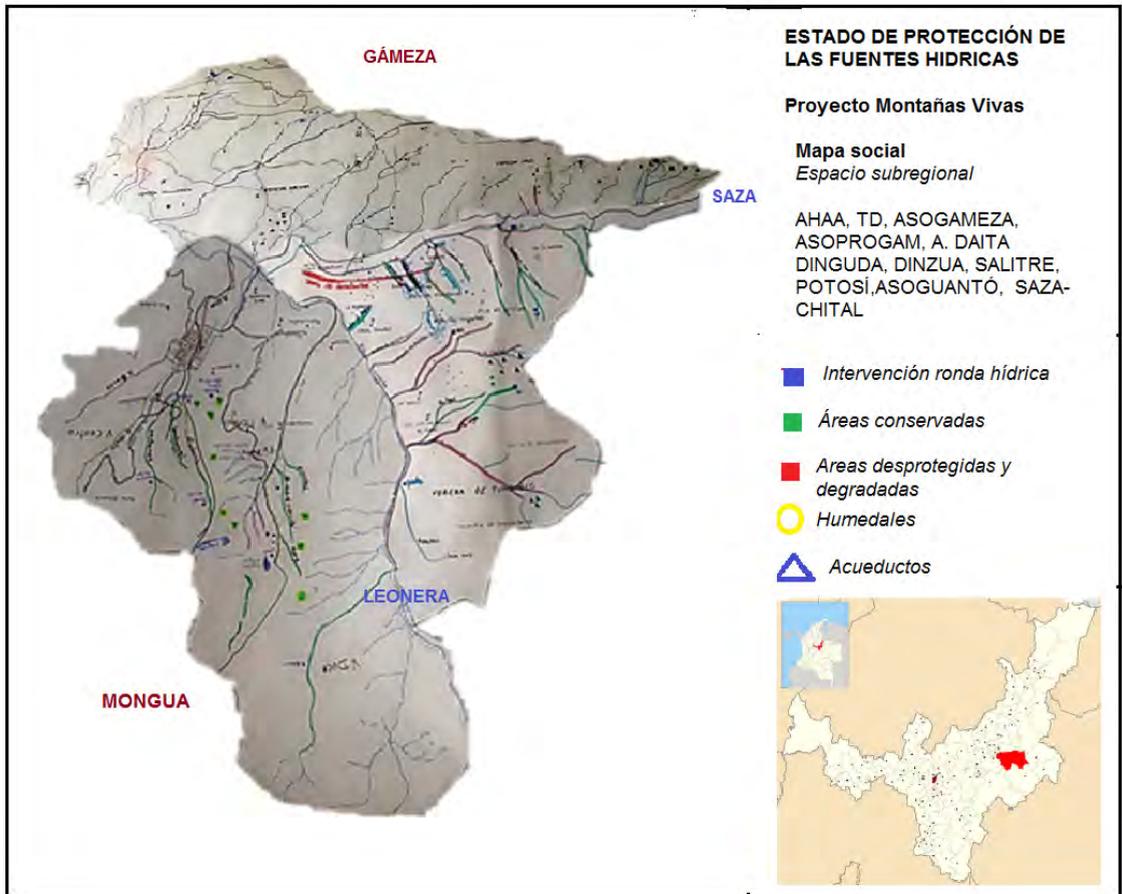
Con base al ejercicio de cartografía social, el mapa colectivo de fuentes hídricas se observa en el **Mapa 4**.

Mapa 4. Resultados cartografía social- Fuentes hídricas
 Fuente: Asociaciones AHA, TDS, ASOGámeza, ASOPROGAM y A, DAITA en el marco del proyecto Montañas Vivas

Otro elemento identificado del mapa social es que los humedales, nacimientos y puntos de acueductos rurales que ofertan un servicio a las comunidades, se encuentran en las zonas de inundación de los afluentes y en la parte alta de la microcuenca, en áreas medianamente protegidas por vegetación, esto refleja la importancia de las comunidades para la conservación de las fuentes hídricas que utilizan constantemente. Como último elemento, se encontró que las áreas degradadas y desprotegidas pertenecen a los afluentes de las quebradas, esto quiere decir que son zonas con mayor riesgo a erosión y deslizamiento.

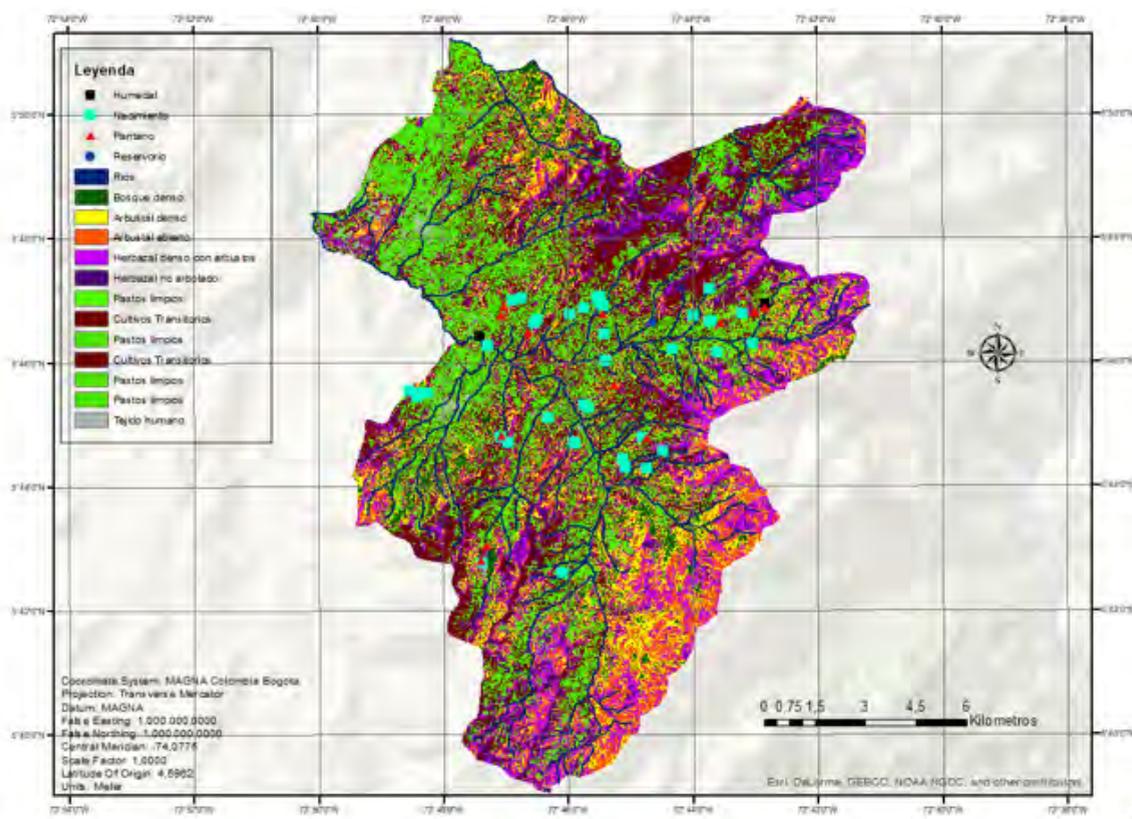
Las áreas con mayor cobertura de páramo se encuentran en las partes altas de la vereda de Duce y Tunjuelo en Mongua y los sectores de Nimicia y Daita, en la vereda Saza en Gámeza. La conservación de estas áreas se debe a las condiciones precarias de las partes altas para el desarrollo de actividades agropecuarias.

Mapa 5. Fuentes hídricas y coberturas vegetales de la Microcuenca Leonera y Saza, según el reconocimiento territorial
Fuente: Mapas temáticos del proceso de planificación predial en el marco del proyecto Montañas Vivas (2018).

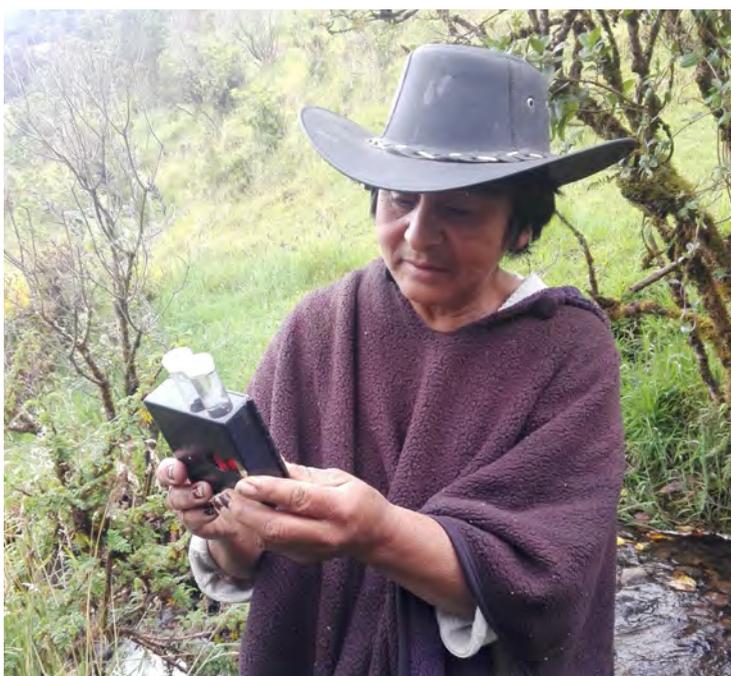
*Fotografía 8. Medición de pH en fuente hídrica asociación AHAA.
Fuente: Proyecto Montañas Vivas*

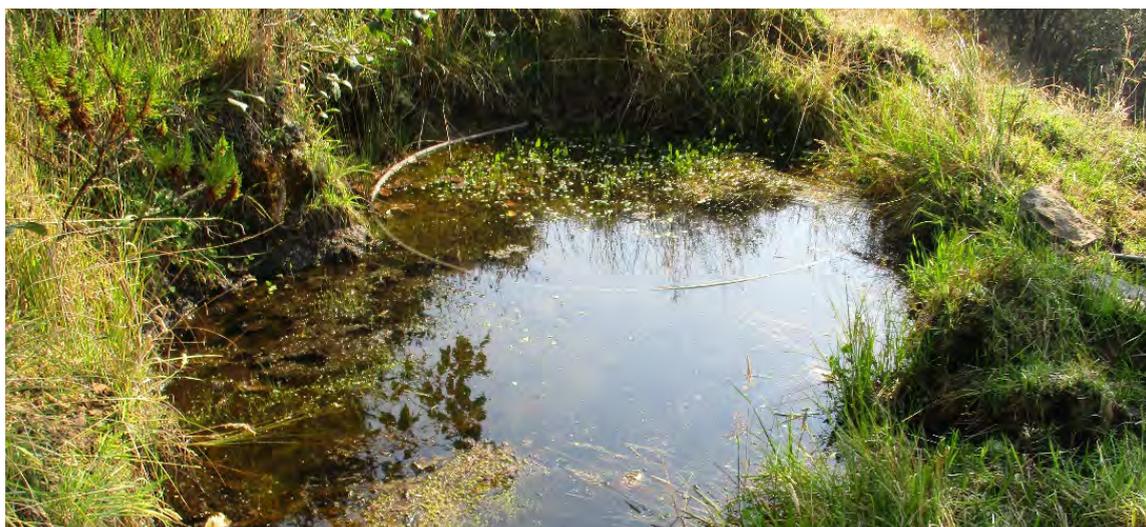
Fotografía 9 Reservoirio vereda Duce, Sector Leonera
Fuente. SWISSAID.

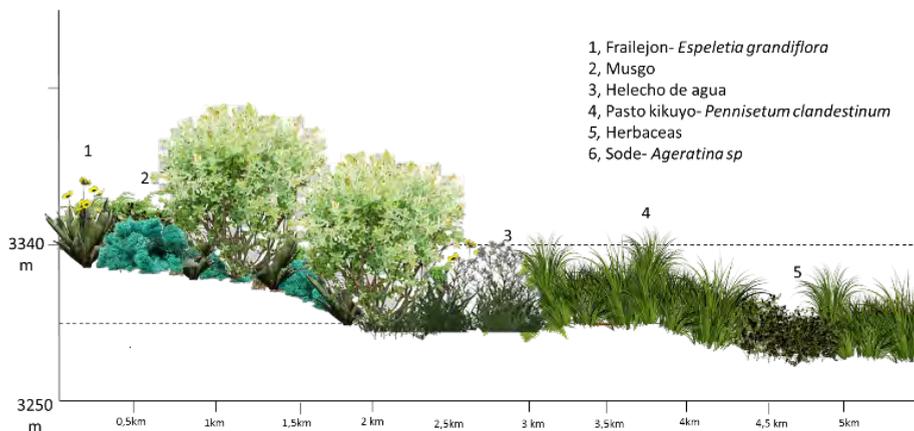
Figura 1. Perfil de vegetación rondas hídricas:

Entre la altura comprendida de los 2650 msnm a los 3200 msnm cerca a la desembocadura del río Leonera en el sector de mata redonda en Mongua y Satoba en Gámeza, las rondas hídricas tienen abundancia de la especie exótica introducida *Eucalyptus globulus* (Eucalipto) y algunas otras especies también foráneas, plantadas con el fin de conservar el suelo, como el aliso (*Alnus acuminata*).

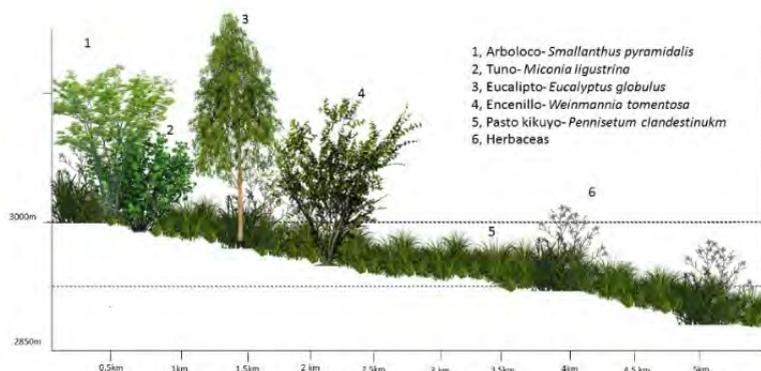
Figura 2. Perfil de vegetación Rondas hídricas cuenca media.

A medida que el gradiente altitudinal disminuye, los bordes de las quebradas presentan abundancia de pastos, en especial kikuyo-*Pennisetum clandestinum*, estas áreas son frecuentes para el pastoreo.

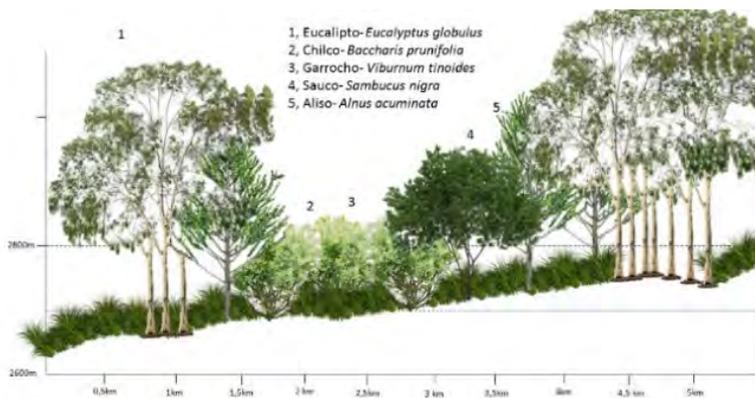
Figura 3. Perfil de vegetación cuenca media ríos.
 Fuente: SWISSAID.

En los ríos, la abundancia de la especie eucalipto es aún más dominante, en especial en la desembocadura del río Leonera en el sector de Duce en Mongua.

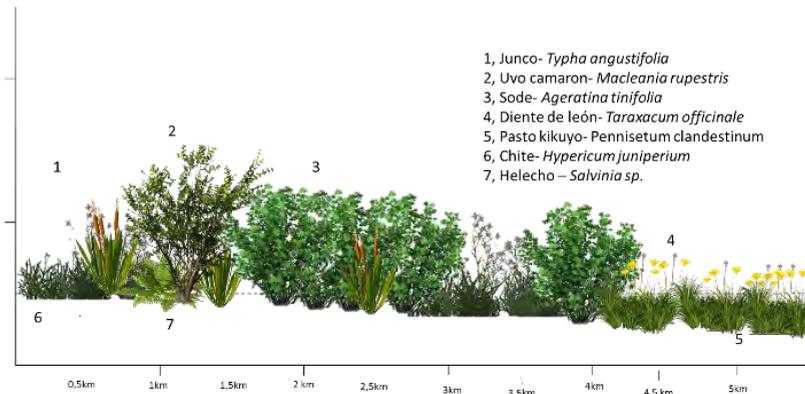
Figura 6 SEQ Figura * ARABIC 6. Perfil de vegetación pantanos arbustivos.
Fuente: SWISSAID.

Los pantanos arbustivos muestreados, en su mayoría presentan suelos arcillosos y de color pardo, con una cobertura de pastos con especies arbustivas dispersas. Estos suelos se caracterizan por tener una permeabilidad lenta pero un buen drenaje, lo que genera que cuando los suelos se secan, el terreno se agrieta (Luters & Salzar, 2000).

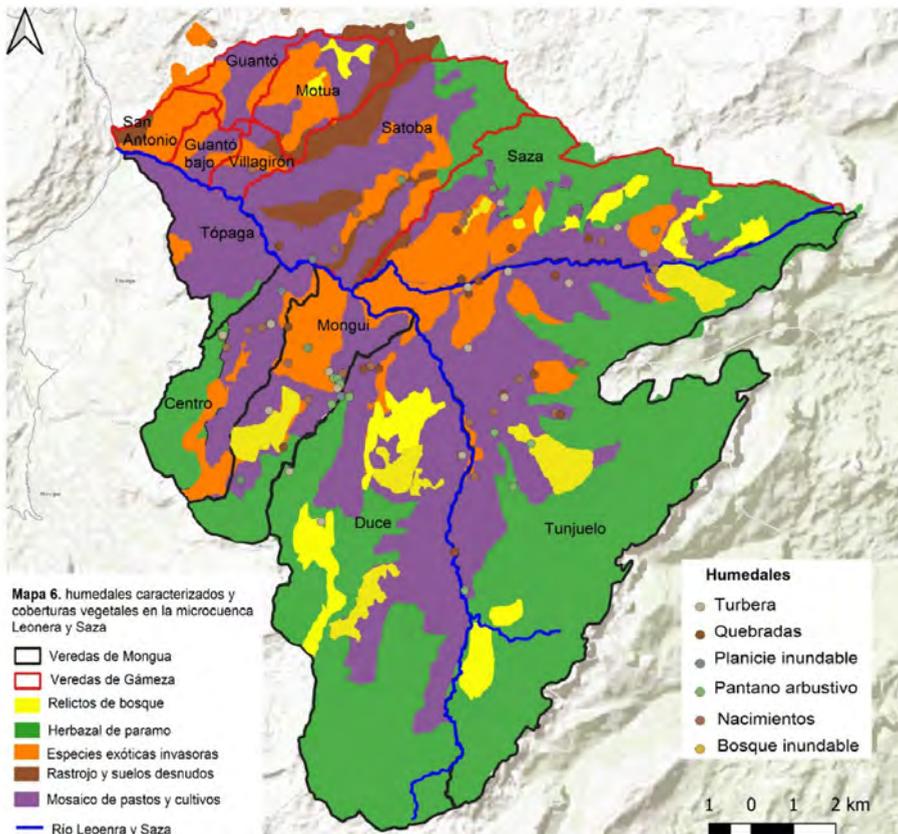
Mapa 6. Coberturas vegetales y distribución de humedales en la Microcuenca de Leonera y Saza.
Fuente: Base cartográfica ESRI- TOPO, coberturas SWISSAID.

La mayor parte de las fuentes hídricas está cubierta por vegetación nativa, la cual está en su mayoría en un proceso de sucesión primaria, donde las áreas de nacimientos y quebradas presentan una mayor cobertura. Sin embargo, las áreas pantanosas presentan mayor presencia de especies invasoras y exóticas. Esto se debe principalmente a que son las áreas con mayor perturbación y procesos de degradación en la microcuenca de Leonera y Saza.

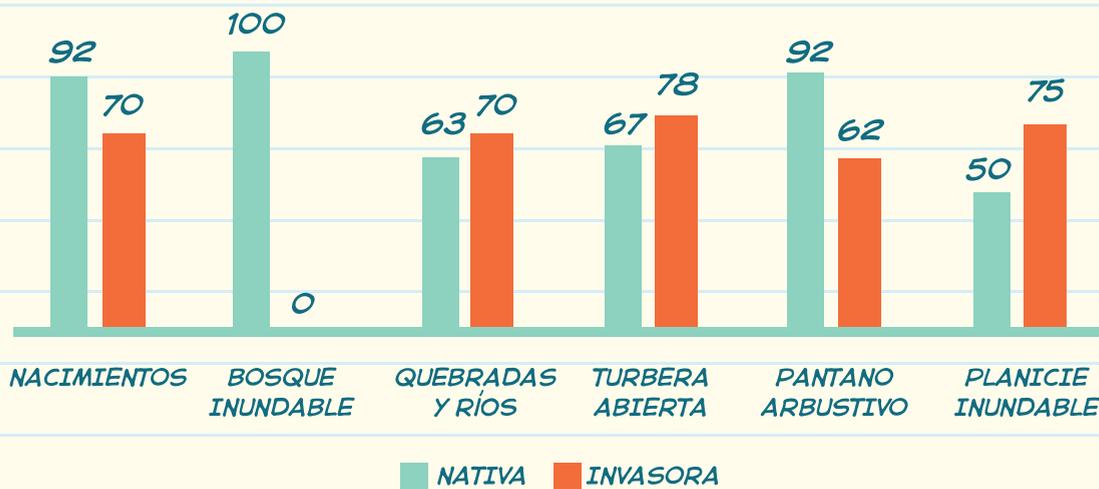
Gráfica 3. Presencia de especies nativas e invasoras en los humedales muestreados
Fuente. SWISSAID

Como se observa en la Gráfica 1, las especies invasoras tienen mayor presencia en la turbera abierta, planicies inundables y las rondas hídricas de quebradas, esto tiene una repercusión en la conservación del agua. Este tipo de vegetación en los bosques altoandino disminuye la infiltración y retención hídrica, pues afectan la composición y estructura del suelo y en general en la biodiversidad de los ecosistemas (Velasco & Vargas, 2008).

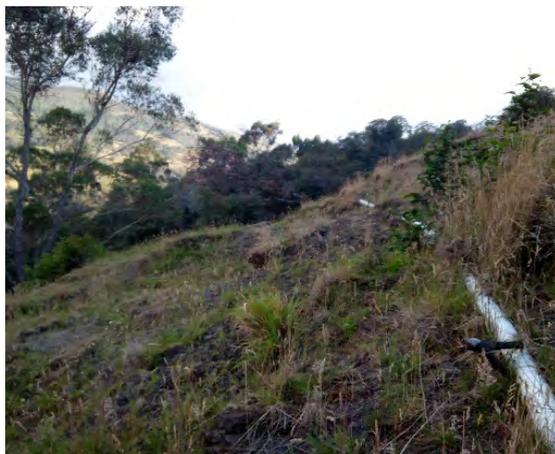
Fotografía 18. Pantano erosionado, vereda Duce sector Dintá- Fuente comité ambiental de Montañas Vivas.

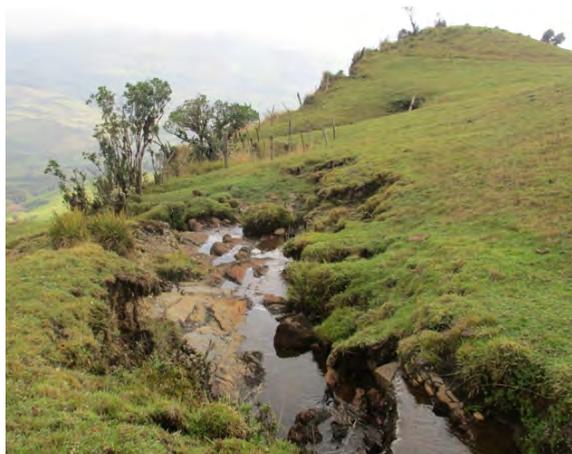
Fotografía 19. Quebrada erosionada sector Daita, Vereda Saza en Gámeza

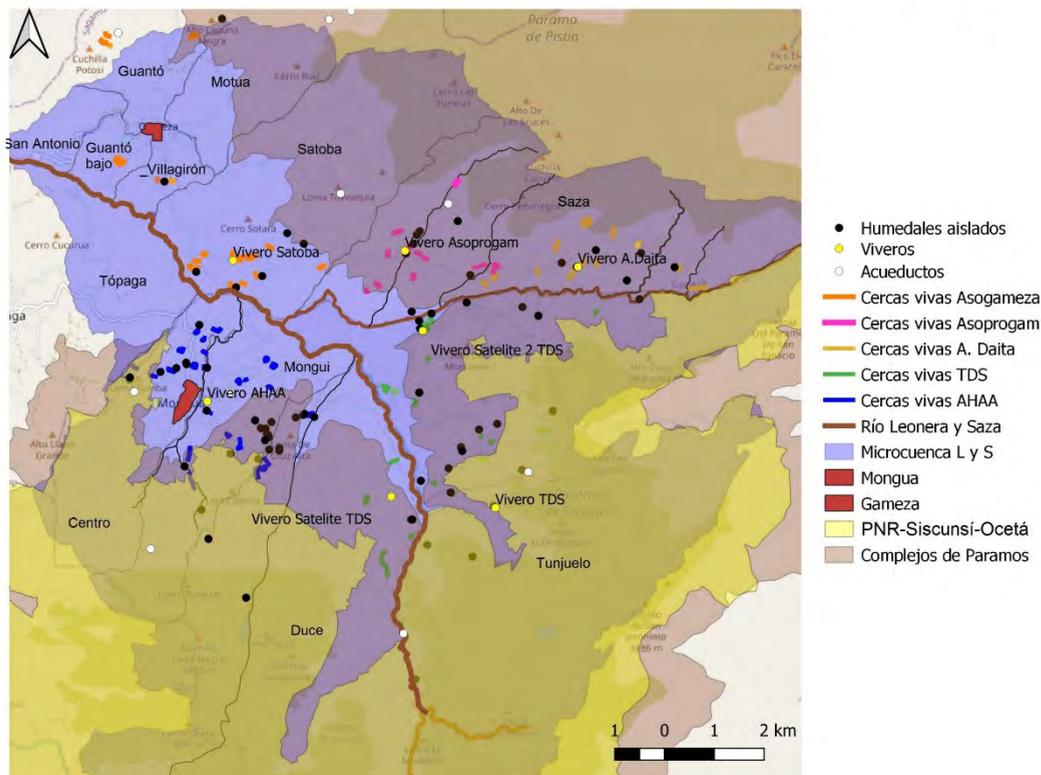
Mapa 8. Acciones basadas en la restauración ecológica para la conservación de fuentes hídricas.
Fuente: base cartográfica Open StreetMap, Qgis (2020) y Áreas protegidas SIAC (2020)

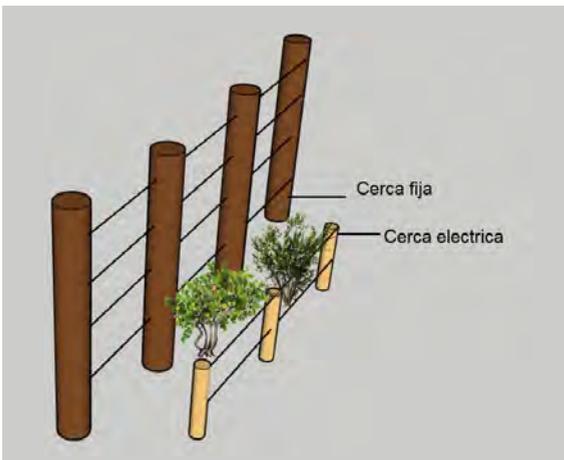
Figura 8. Protección de plantas para cerca viva. Fuente: SWISSAID.

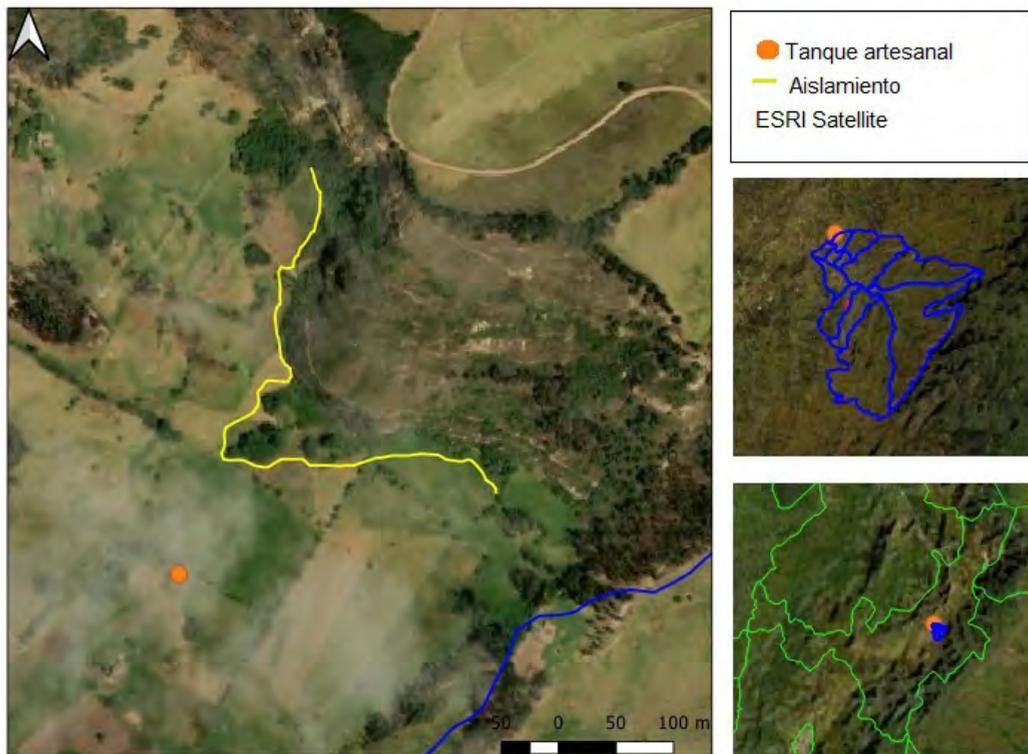
Mapa 9. Área de aislamiento y construcción de tanque, Acuerdo socio ambiental Vereda Potosí, Gámeza. Fuente: Base cartográfica ESRI SATELITE. Delimitación de área de aislamiento SWISSAID.

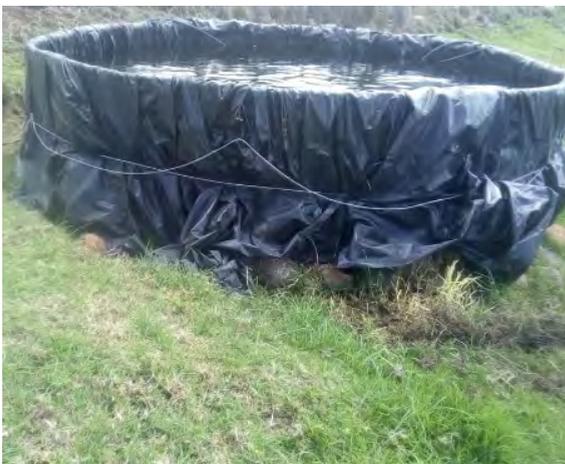
Fotografía 37. Tanque artesanal acueducto de Potosí, Gámeza. Fuente: Comité Ambiental Proyecto Montañas Vivas.

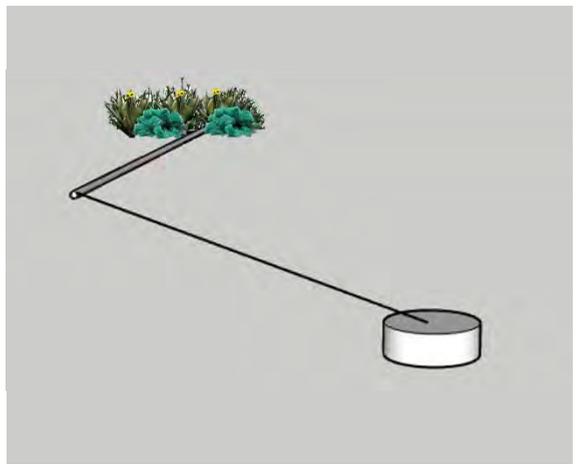
Figura 9. Distancia de tanque artesanal para aislamiento de ganado. Fuente: SWISSAID.
